# Bauschadstoff Diagnose vor Bauarbeiten

**Objekt/Projekt**      **Trimbach-Gemeindefhaus- Baslerstrasse 122**

**Projekt Nr.**            **21109**

**Datum Bericht**        **20.09.2021**

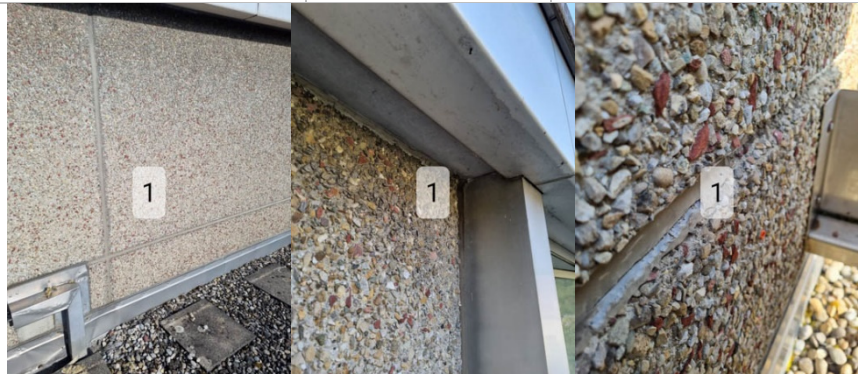
Pos.	Probe	MP	Etage	Lage	Bauteil	Anwendung
1	A	X	DG	Flachdach	Fassade	Fugendichtmasse
PBC / Chlorparaffine		unter Grenzwert

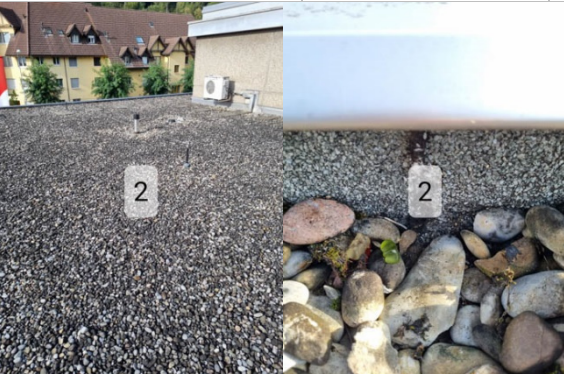
Pos.	Probe	MP	Etage	Lage	Bauteil	Anwendung
2	1		DG	Flachdach	Abdichtungsbahn	Bitumendichtbahn
Asbest		Nein

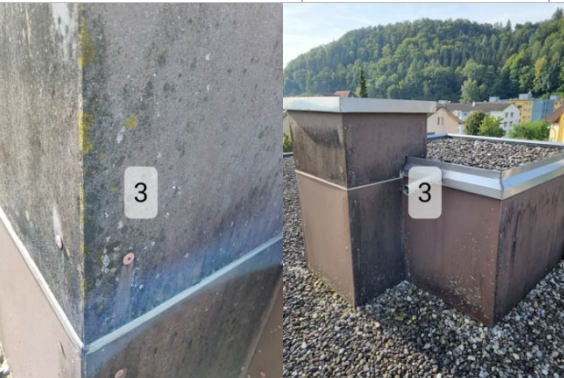
Pos.	Probe	MP	Etage	Lage	Bauteil	Anwendung
3	2		DG	Liftüberfahrt	Wand	Faserzement
III Sanierung vormerken						
Asbest		Ja

Einstufung Diagnostiker		.				
fest gebunden						
Deponieklasse B						
Rückbau durch Handwerker unter Schutzmassnahmen						
Factsheet 33031, Entfernen von asbesthaltigen Faserzementplatten im Freien

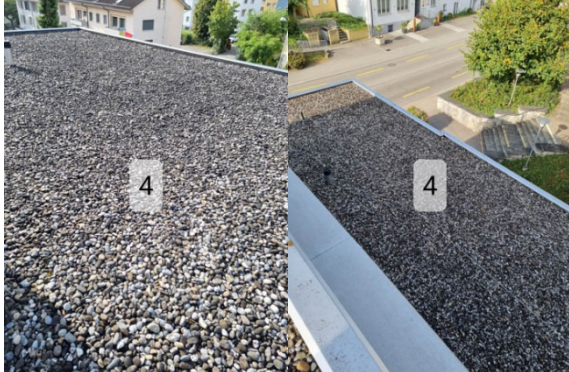
Pos.	Probe	MP	Etage	Lage	Bauteil	Anwendung
4			DG	Flachdach	Dämmung/Dampfsperre	Kork/Bitumen
Asbest		Untersuchung bei Rückbau erforderlich

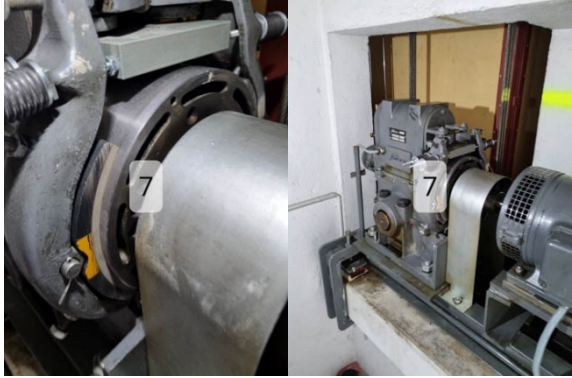
Pos.	Probe	MP	Etage	Lage	Bauteil	Anwendung
7			DG	Motorenraum	Liftmotor	Bremsbeläge
<b>III Sanierung vormerken</b>						
Asbest		nicht beprobt				
Einstufung Diagnostiker		Ja				
schwach gebunden						
Deponieklasse E						
Rückbau der Arbeiten durch anerkannte Sanierungsunternehmung						
EKAS 6503

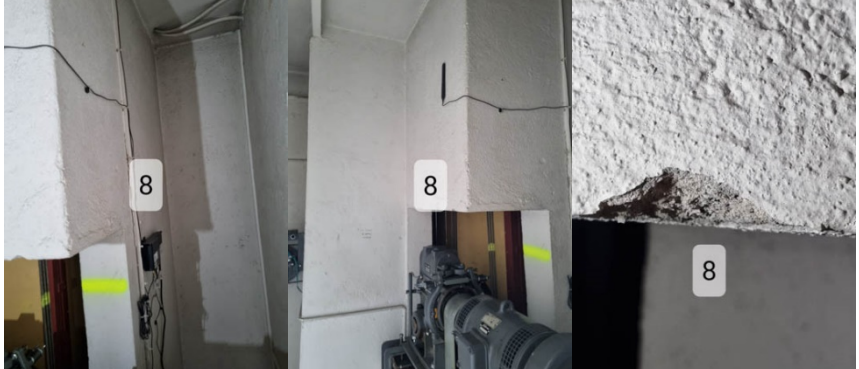
Pos.	Probe	MP	Etage	Lage	Bauteil	Anwendung
8	5	X	DG	Motorenraum	Wand	Deck + Grundputz
.						
Asbest		Nein				
Einstufung Diagnostiker		.				
Bindung						
Entsorgung						
Rückbau						
Vorschriften

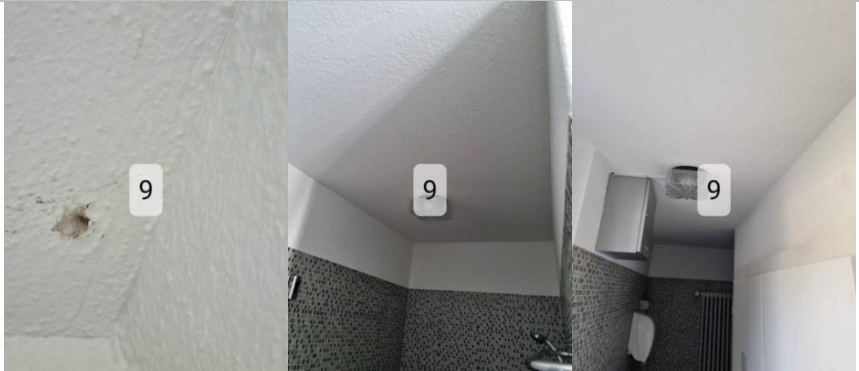
Pos.	Probe	MP	Etage	Lage	Bauteil	Anwendung
9	6	X	DG	WC	Decke	Deck + Grundputz
.						
Asbest		Nein				
Einstufung Diagnostiker		.				
Bindung						
Entsorgung						
Rückbau						
Vorschriften

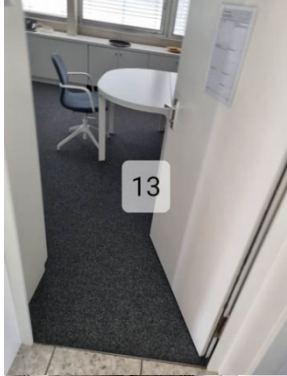
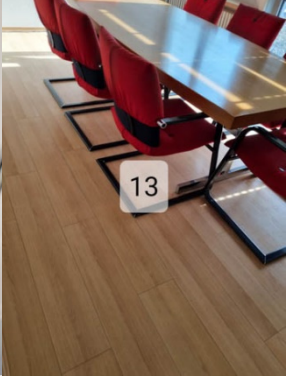
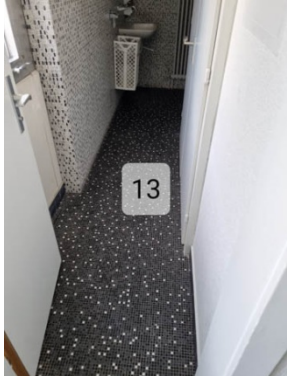
Pos.	Probe	MP	Etage	Lage	Bauteil	Anwendung
13			alle	Unterlagsboden	Boden	Schüttung
.						
Schwermetalle/ PAK		<b>Untersuchung bei Rückbau erforderlich</b>				
Einstufung Diagnostiker		.				
Bindung						
Entsorgung						
Rückbau						
Vorschriften

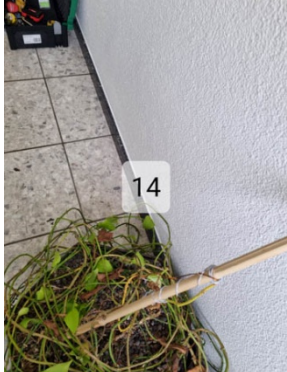
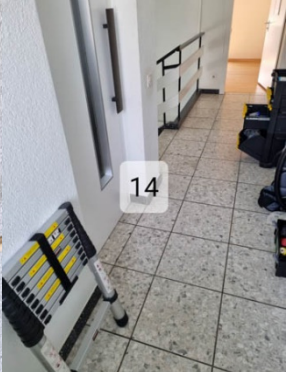
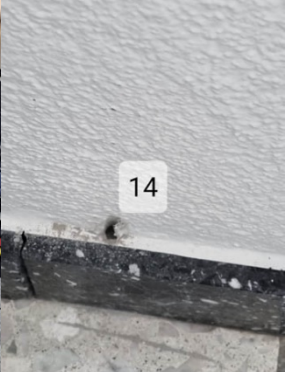
Pos.	Probe	MP	Etage	Lage	Bauteil	Anwendung
14	<b>10</b>		DG	Korridor-TH	Sockel	Fliesen
.						
Asbest		<b>Nein</b>				
Einstufung Diagnostiker		.				
Bindung						
Entsorgung						
Rückbau						
Vorschriften

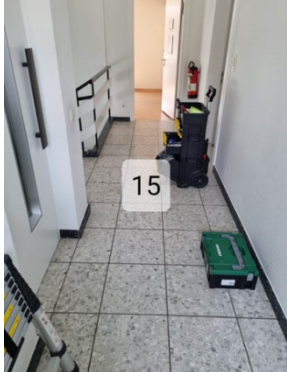
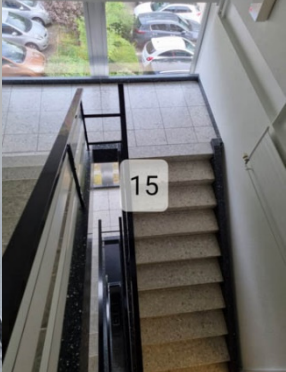
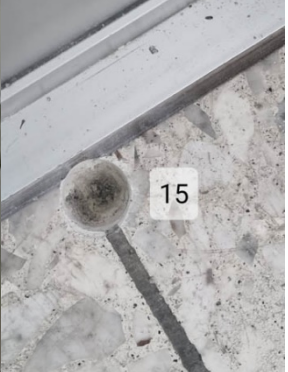
Pos.	Probe	MP	Etage	Lage	Bauteil	Anwendung
15	11		DG	Korridor-TH	Boden	Fliesen
Asbest		Nein				
Einstufung Diagnostiker		.				
Bindung						
Entsorgung						
Rückbau						
Vorschriften

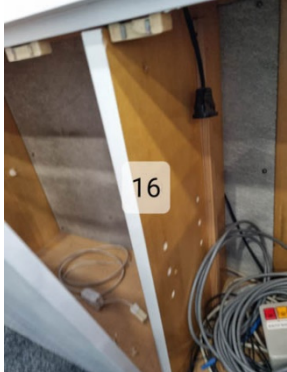
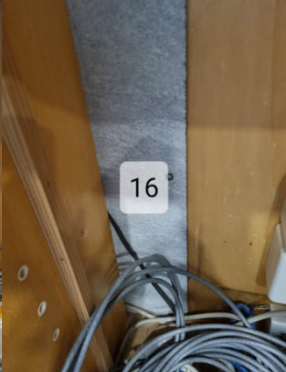
Pos.	Probe	MP	Etage	Lage	Bauteil	Anwendung
16			DG	Sitzung Süd	Schrank	Faserzement
III Sanierung vormerken						
Asbest		nicht beprobt				
Einstufung Diagnostiker		Ja				
fest gebunden						
Deponieklasse B						
Rückbau durch Handwerker unter Schutzmassnahmen						
EKAS 6503

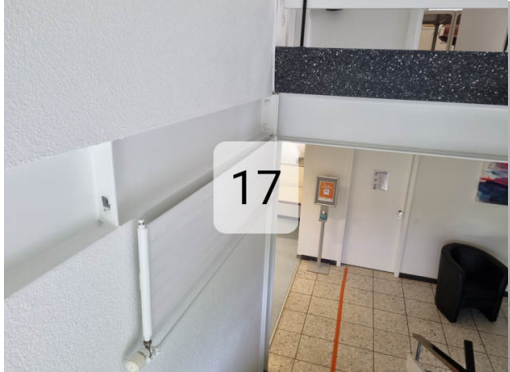
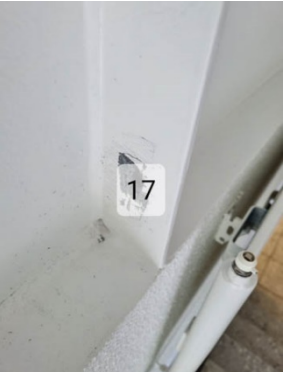
Pos.	Probe	MP	Etage	Lage	Bauteil	Anwendung
17	B		DG	Tragkonstruktion	Stahlträger	Anstrich
Schutzmassnahmen bei Bearbeitung						
Separater kontrollierter Rückbau						
PBC / Chlorparaffine		über Grenzwert				
Einstufung Diagnostiker		.				
Gebunden						
Entsorgungsbetrieb						
KVA						
Rückbau durch Handwerker unter Schutzmassnahmen						
EKAS 6503

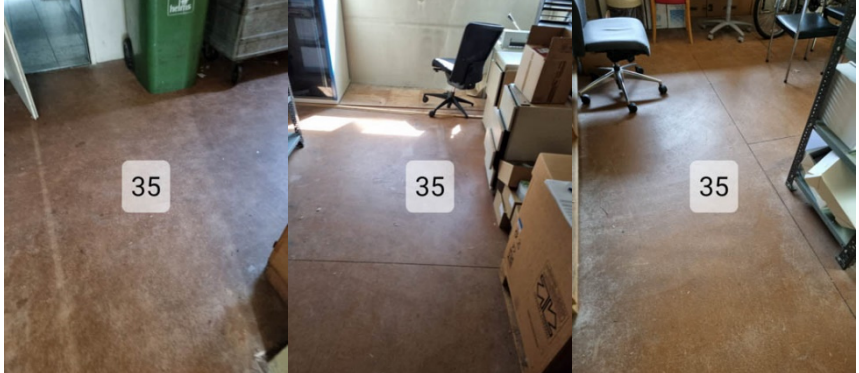
Pos.	Probe	MP	Etage	Lage	Bauteil	Anwendung
35	21	X	UG	Lager	Boden	Belag
Asbest		Nein				
Einstufung Diagnostiker		.				
Bindung						
Entsorgung						
Rückbau						
Vorschriften

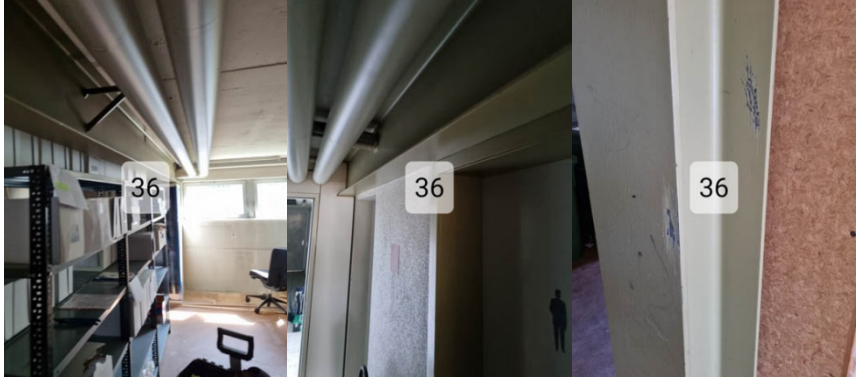
Pos.	Probe	MP	Etage	Lage	Bauteil	Anwendung
36	E		UG	Tragkonstruktion	Stahlträger	Anstrich
Schutzmassnahmen bei Bearbeitung						
Separater kontrollierter Rückbau						
PBC / Chlorparaffine		über Grenzwert				
Einstufung Diagnostiker		.				
Gebunden						
Entsorgungsbetrieb						
SAVA						
Rückbau durch Handwerker unter Schutzmassnahmen						
EKAS 6503

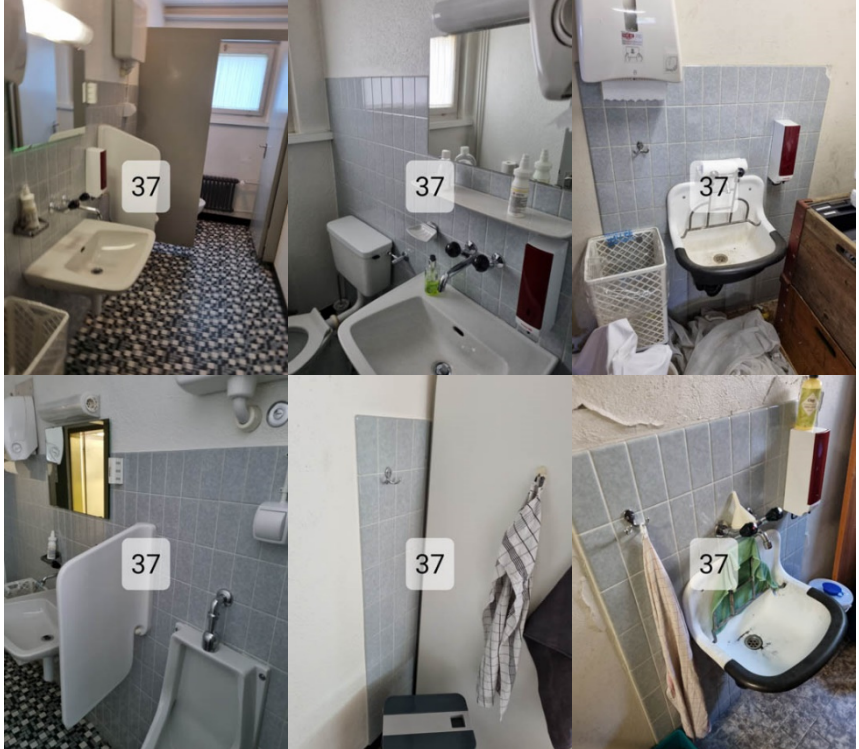
Pos.	Probe	MP	Etage	Lage	Bauteil	Anwendung
37	22		UG	alle	Wand	Fliesen
.						
Asbest		Nein				
Einstufung Diagnostiker		.				
Bindung						
Entsorgung						
Rückbau						
Vorschriften

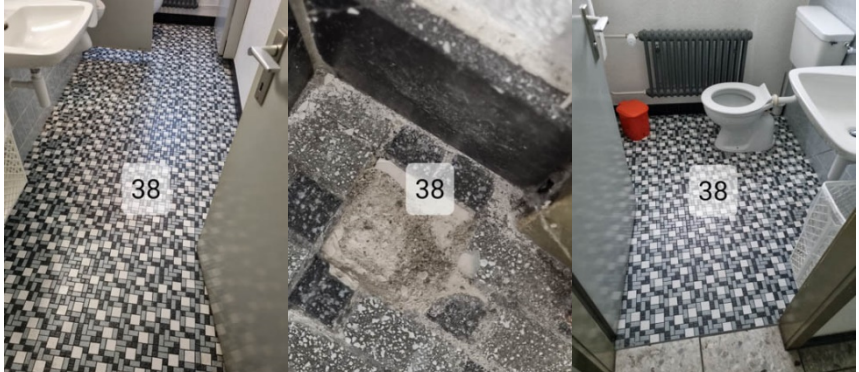
Pos.	Probe	MP	Etage	Lage	Bauteil	Anwendung
38	23		UG	WC	Boden	Fliesen
.						
Asbest		Nein				
Einstufung Diagnostiker		.				
Bindung						
Entsorgung						
Rückbau						
Vorschriften

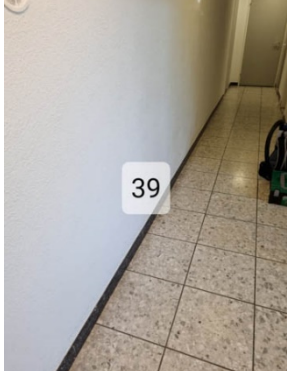
Pos.	Probe	MP	Etage	Lage	Bauteil	Anwendung
39	24		UG	Korridor	Sockel	Fliesen
Asbest		Nein

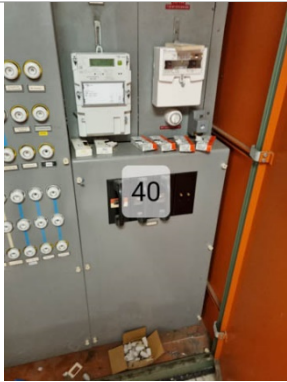
Pos.	Probe	MP	Etage	Lage	Bauteil	Anwendung
40			UG	Korridor-TH	El.-Tableau	Stecksicherungen
Separater kontrollierter Rückbau

Asbest		nicht beprobt				
Einstufung Diagnostiker		Ja				
schwach gebunden						
Entsorgungsbetrieb						
Rückbau durch Handwerker unter Schutzmassnahmen						
EKAS 6503

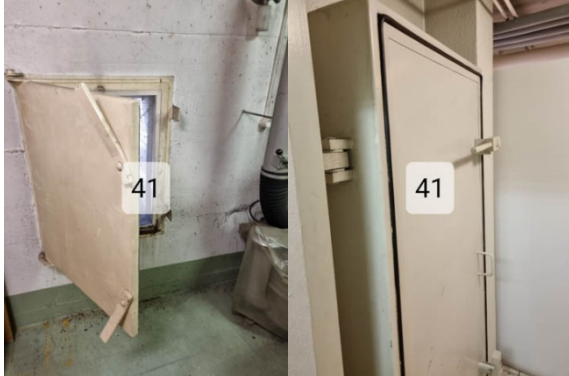
Pos.	Probe	MP	Etage	Lage	Bauteil	Anwendung
41			UG	Schutzraum	Zargen	Anstrich
Separater kontrollierter Rückbau

Schutzmassnahmen bei Bearbeitung						
PBC / Chlorparaffine		nicht beprobt				
Einstufung Diagnostiker		Verdacht				
Gebunden						
Entsorgungsbetrieb						
SAVA						
Rückbau durch Handwerker unter Schutzmassnahmen						
EKAS 6503

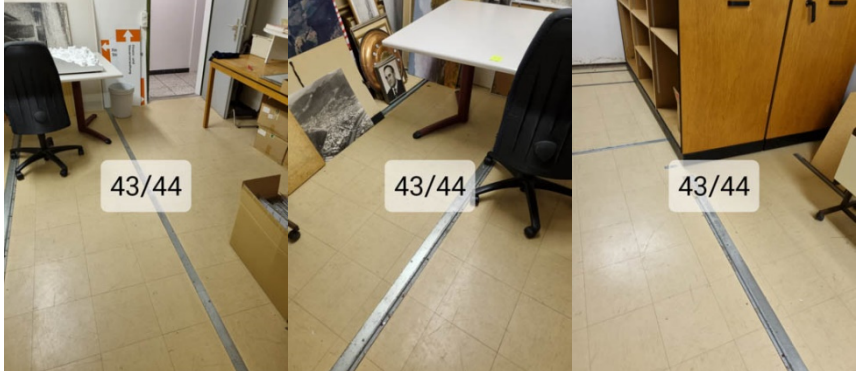
Pos.	Probe	MP	Etage	Lage	Bauteil	Anwendung
43			UG	alle	Boden	Floor Flex
<b>III Sanierung vormerken</b>

Asbest		nicht beprobt				
Einstufung Diagnostiker		Ja				
fest gebunden						
Deponieklasse E						
Rückbau durch Handwerker unter Schutzmassnahmen						
EKAS 6503

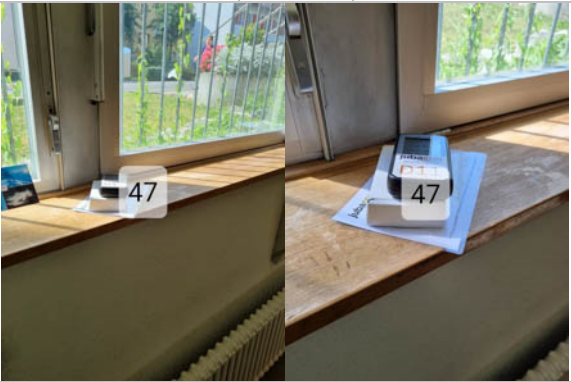
Pos.	<b>47</b>	Mittelwert Bq/m <sup>3</sup>	<b>156</b>	Messdauer d/h	<b>7</b>
Nr. Messgerät	D11

Messgerät	Airthings Corentium HOME				
Stockwerk	Keller				
Raum	Sitzung Ost				
Fenster	Geschlossen				
Türen	Geschlossen				
<b>Anerkannte Radonmessung (90 Tage in der Heizperiode) empfohlen</b>
